次世代内視鏡治療学共同研究講座(プロジェクトENGINE)

大阪大学大学院医学系研究科

A4 クリアファイルの取り付け方と分類

HANDAIフレーム

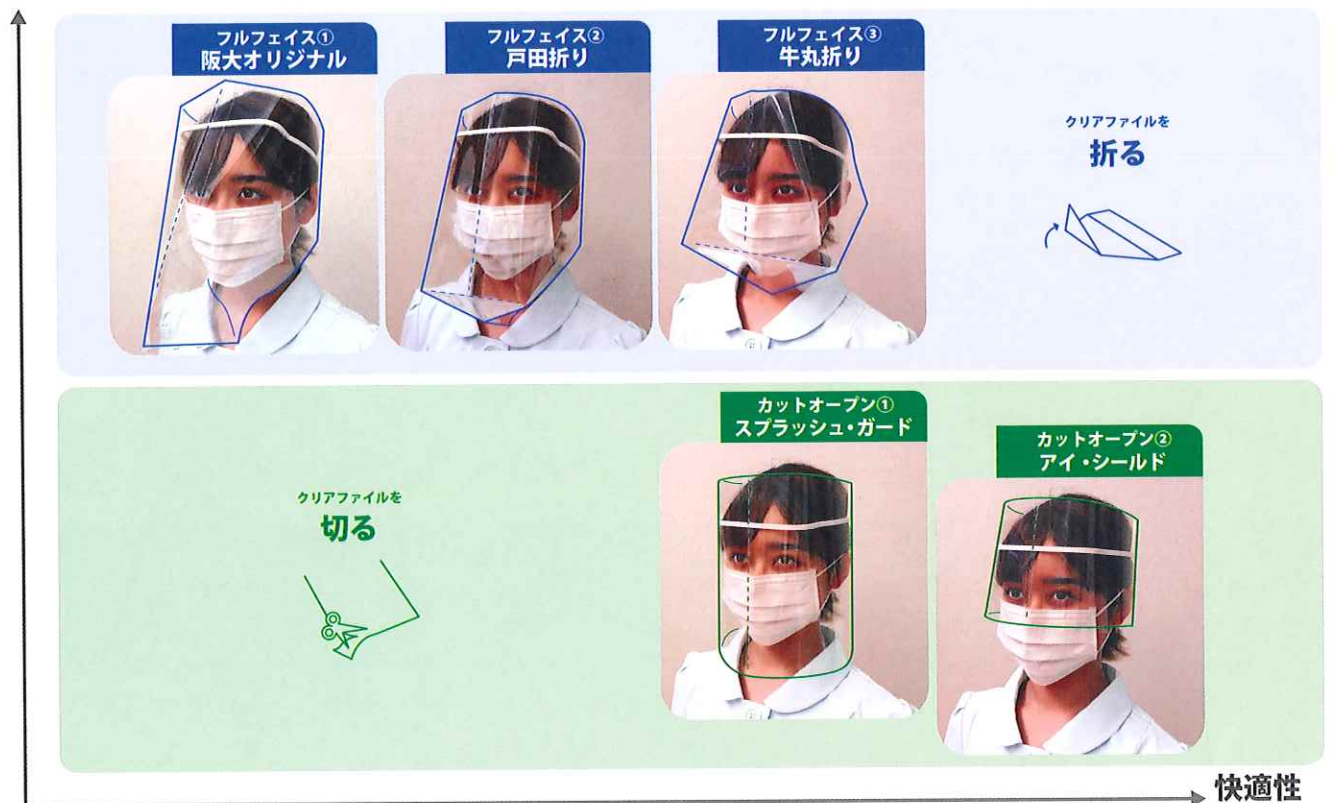
折り方の詳細は下記動画をご覧ください
<https://youtu.be/U-svoa-JpbA>

防御性
